枣庄市十里泉地下水环境问题的初步研究^D

提要 本文通过多年的监测资料,对十里泉水源地的过量开采和“三废”排放所引起的地下水环境问题进行了初步的探讨,并提出了治理和预防的措施。

STUDY ON ENVIRONMENTAL PROBLEMS OF GROUNDWATER IN SHILIQUAN, ZAOZHUANG CITY

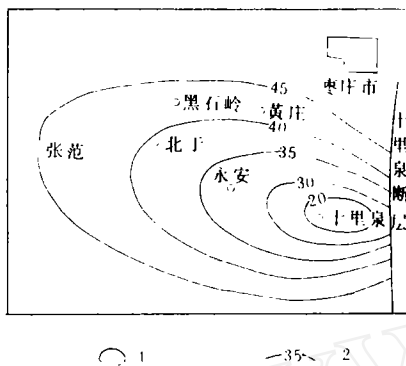
图2 十里泉等水位线略图(1989年)

随着地下水不断的开采,泉域附近地下水水位迅速下降,上部含水层逐渐被疏干。目前已形成以十里泉为中心,长轴呈近东西向、水面形态东陡、西缓、北西高、南东低的簸箕状的降落漏斗(图2)。

降落漏斗的扩展主要受开采量和降水量的影响,降水量大的年份,漏斗范围缩小,边缘水位变陡。降水量少开采量大的年份,水位急剧下降,漏斗范围扩大、边缘水面变缓。据多年监测资料可知:1975年以前水位埋深小于6m时,漏斗范围约 4km^2 。1976—1980年开采量增大,降水量接近常年($600\text{—}700\text{mm}/\text{d}$),水位埋深降至 $8\text{—}10\text{m}$ 间、漏斗范围向西扩展至黑石岭和北丁一线),面积约 34km^2 。1981—1984年降水量偏低、开采量猛增到 $80000\text{m}^3/\text{d}$ 以上,平均水位埋深 22.70m 、漏斗向西扩展 4km ,超越地下分水岭至张范附近,面积达 50km^2 。1985—1986年降水量较大为多年平均降水量的 126% ($1087\text{mm}/\text{a}$),开采量略有减少,地下水

得到了较充分的补充,水位上升 310m 左右,漏斗又缩回到黑石岭附近。1987—1990年气候连续干旱,降水量为常年的 $60\text{—}70\%$,开采量仍在 $82000\text{—}83000\text{m}^3/\text{d}$ 之间,枯水位埋深为 29.80m ,漏斗继续扩展到张范以西,面积达 84km^2 。

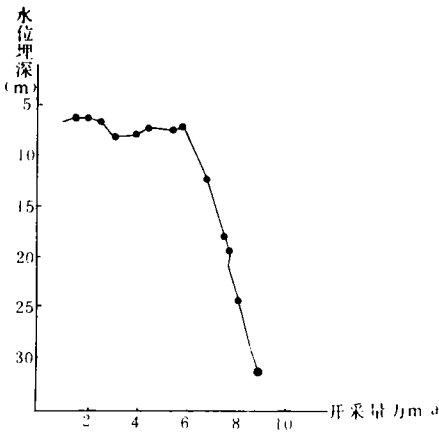
图3 水位埋深与开采量关系曲线

年内水位变化则为陡升、陡降,雨季降水补给迅速,使地下水水位很快出现高峰值,但开采又同时制约其上升,形成高峰后即急剧下降,所以在漏斗区内年变幅较大,一般可达 $10\text{—}15\text{m}$,但持续不长,雨季过后即迅速下降。从上述可知:年内漏斗变化频繁,但扩展不明显(很快被抵消)。年际变化相对稳定,扩展较缓慢。从开采量和水位下降关系曲线(图3)可看出,当开采量超过 $60000\text{m}^3/\text{d}$ 时,水位呈直线下降趋势,而降水仅起到调节和补充作用。这与上节提到的可利用资源量的论述是一致的。

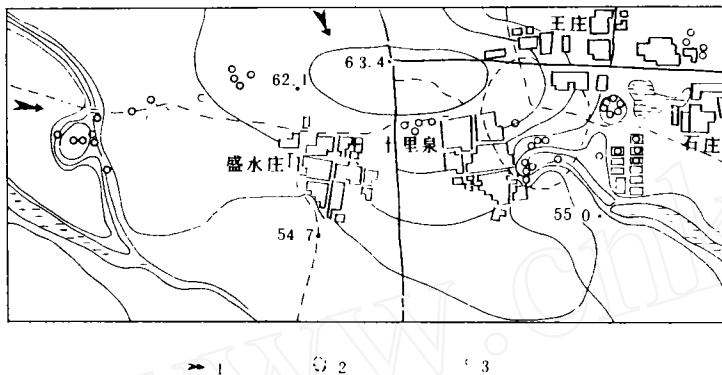
图4 十里泉地面岩溶塌陷分布图

自1981年以来,十里泉及其附近连续发生了一系列的地面岩溶塌陷(图4),使盛水庄、十里泉、王庄等村镇的农田被毁,房屋开裂,鱼塘被破坏等。给当地居民造成了严重的威胁和损失。

本区5年间相继发生塌陷点(处)49个,分布在东西长2500m、南北宽450m的狭长地带。塌陷坑呈敞口状,直径一般2—5m,深3—5m。塌陷区覆盖层厚度小于3m,岩性为上粘下砂的双层结构,底部大都与岩溶裂隙直接接触。据调查本区塌陷具如下特点:

1. 塌陷点产生在岩溶强烈发育地带,分布位置与漏斗中心区及地下水主径流方向一致。
2. 塌陷点多发生在地形低洼处,抽水井附近

及沟塘、河道内。其中:坑塘内23个、抽水井附近12个、河道中10个、洼地农田中2个。

3. 塌陷时间与地下水开采突然增加有关,从时间顺序看,1981年塌陷5个,1982年24个,1983年8个,1984年8个,1985年4个。

4. 塌陷多发生在干旱季节和雨后,其中雨后发生塌陷20个,干旱季节18个。

从上述特点不难看出,隐伏于地下的溶洞裂隙和上覆较薄的松散土层是产生塌陷的物质基础。过量开采地下水,使水位大幅度下降则是产生塌陷的必要条件。

该区原地下水位埋藏较浅,溶洞裂隙中充满水体,上覆载荷与下部环境均处于自然平衡状态。由于超量开采地下水,使水动力条件发生了剧烈的变化,30m以上含水层达到近似疏干的程度,上覆松散层失去了下部的顶托力。同时受降雨渗透和强力开采的双重影响,在地下水位陡升、陡降的冲击下,岩溶裂隙的充填物不断遭受潜蚀,冲刷,搬运而形

成“真空”。在此情况下,第四系松散物由自重引起的垂直压力和岩层两旁的侧压力不断加大,下部岩层的承受能力逐减渐弱,当超过一定极限,支撑不住上部压力和真空吸力时,即产生塌陷。同时在河流和洼地内地表水的渗入、冲刷又可加速其塌陷的形成和扩大。如17号塌陷就发生在1985年4月18日(旱季)浇灌农田时,村民目睹了塌陷的情景,先塌中心、后塌边沿,陷坑深不见底,且有隆隆声。

据有关资料分析,当地下水水位降至17m时,塌陷开始发生,降至30m时,塌陷达到了高潮。有些陷坑虽然进行了封填处理,但后期又发生过重复塌陷的情况。

2. 除对原岩溶塌陷进行有效的处理外,应监督和限制地下水的严重超采,防止塌陷再度发生。据了解 1990—1991 年度其他水源地因超采又有塌陷发生,为此有关单位应给予高度重视。本区的开采能力要与开采资源相适应,在保证有效补给的条件下,采补水平要协调一致,避免出现新的岩溶塌陷地质灾害。
