山东五莲地裂缝灾害及防治对策

摘要: 山东省五莲县汪湖—管帅—于里一带的地裂缝,自 70 年代发生以来一直处于活动状态。本文对其主要特征、危害程度及形成原因进行了分析,并提出防治对策。

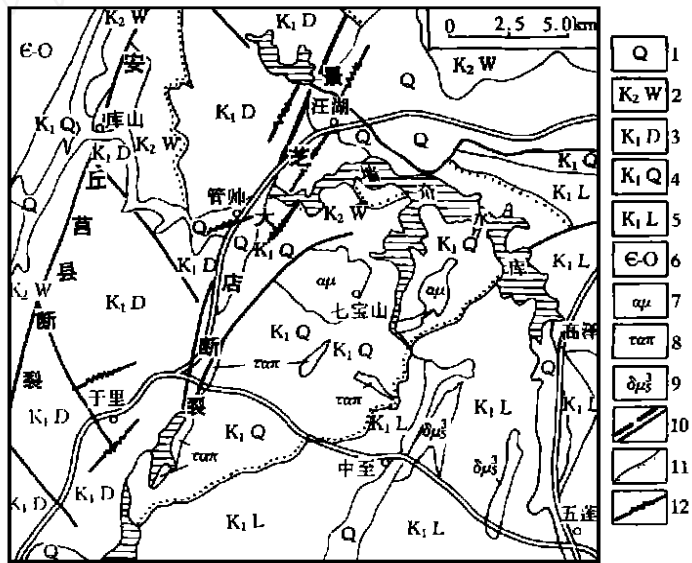
图 1 五莲地裂缝分布图

区内大面积分布有早白垩世青山群,发育有与区域性景芝-大店断裂有生成联系的 NE,NW 及 EW 向断裂(图 1)。景芝-大店断裂为活动断裂,几十年来不断发生小规模的地震活动。地下水类型主要为碎屑岩类孔隙水,地下水位 1.50~2.60m。局部地段分布有遇水膨胀、失水收缩的膨胀土,对建筑物可起破坏作用。

莲城县西北,北起汪湖镇的石家化村,经管帅镇至南部的于里镇汀沟村,呈 NE 向展布,全长约 25km,宽约 4km,分布面积约 100km²,其分布特征见表 1。
