泰山风景名胜区崩塌灾害现状及防治对策

摘要:泰山风景名胜区崩塌灾害较多, 主要在中低山区及丘陵区的公路切坡段, 以小二型为主, 次为小一型, 已造成较大经济损失和人员伤亡。崩塌的形成取决于构造、地形条件, 受暴风雨、地震、人类活动等因素影响, 构造复合部位的陡崖更易发生崩塌。崩塌产生的内因是陡峭山体中存在结构面外倾的岩体或块石, 外因是暴雨等外力活动的诱发, 内外因在特定条件下的结合是易发区内崩塌产生的主要原因。根据崩塌隐患区的不同特征, 可分别采取锚固、注浆、平洞、生态工程、避让等措施防治。

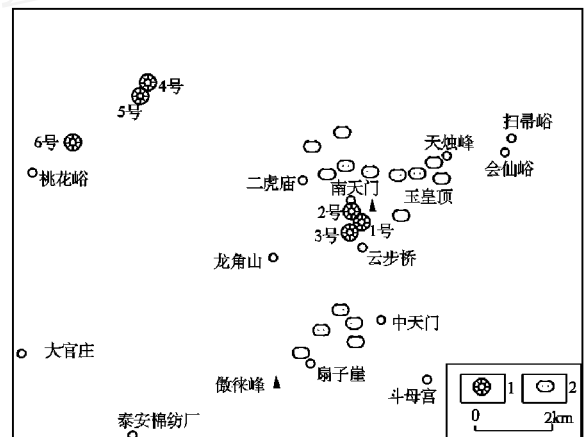
图 1 泰山崩塌灾害分布图

主要分布在中低山区(图 1)。因其大的陡崖普遍发育, 崩积物广泛分布。历史久远的以往崩积物大多在重力和水流作用下位移至坡脚或冲沟上游,

1 - 近期崩塌及编号; 2 - 以往崩塌

近、现代崩积物一般分布在陡崖下, 基本未移动。近期崩积物(近 5 年内)除未开发区外绝大部分都被迅速清理, 只有规模很小或离路及景点较远的崩积物尚保持原状。丘陵区一般不发育, 公路穿越的切坡段局部发育小规模崩塌。

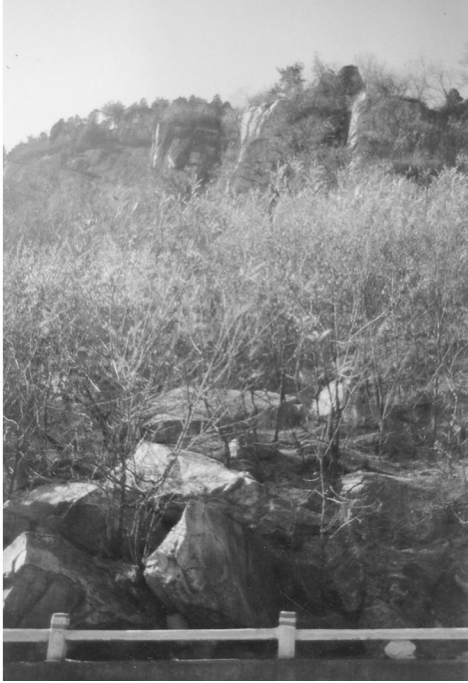
丘陵到岱顶渐次增高的梯级地形,没有特别高的陡崖,也没有很长的峭壁(连绵的峭壁往往被软弱部位的凹地、冲沟隔断),不具备形成大、中型崩塌的条件。现有资料表明,区内崩塌以小于 1万 m^3 的小二型为主,次为 $1 \sim 10 \text{万 m}^3$ 的小一型崩塌。已知的最大崩塌为 5.92万 m^3 的马蹄峪崩塌(图 2 下部),大于 10万 m^3 的大、中型崩塌未见分布。

图 2 马蹄峪崩塌(下部为崩塌物)
