基于RS与GPS的汶川地震 路基路面震害损毁调查

——以都汶公路为例*

Earthquake Damage Survey of Subgrade and Pavement Based on Remote Sensing and GPS ——A Case Study of Duwen Highway

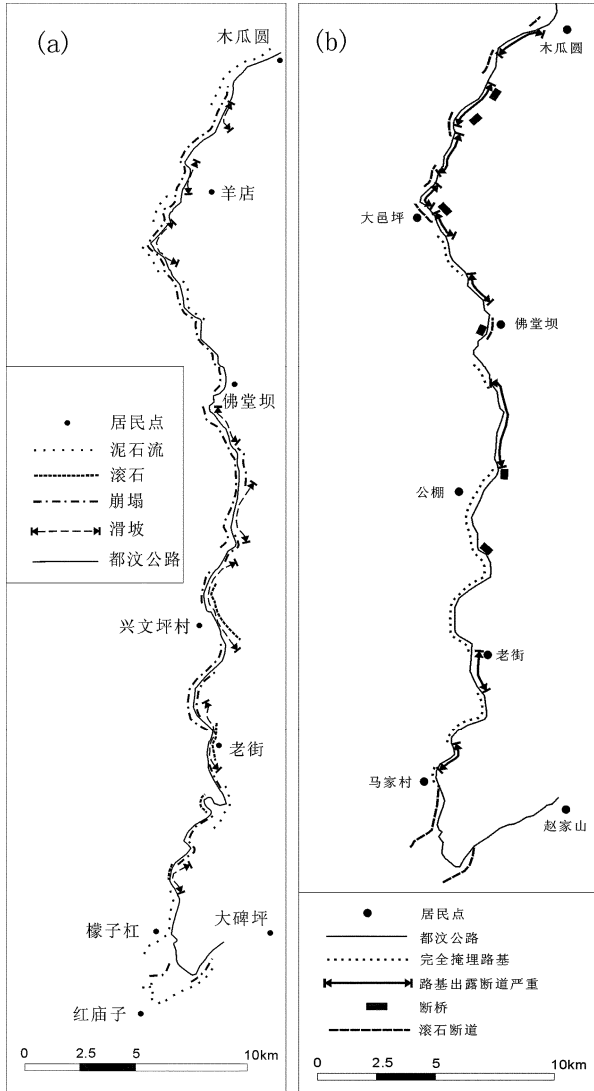
利用航空影像,采用遥感判识解译技术,能够快速获取公路沿线次生山地灾害类型信息及其对公路造成的不同损毁程度(图1-a,图1-b)。按照次生山地灾害对道路造成的损毁严重程度,可分为:

图1 地震对都汶公路造成的次生灾害分布
a)一遥感解译(2008-05-18);(b)一人工调查(2008-07-08)

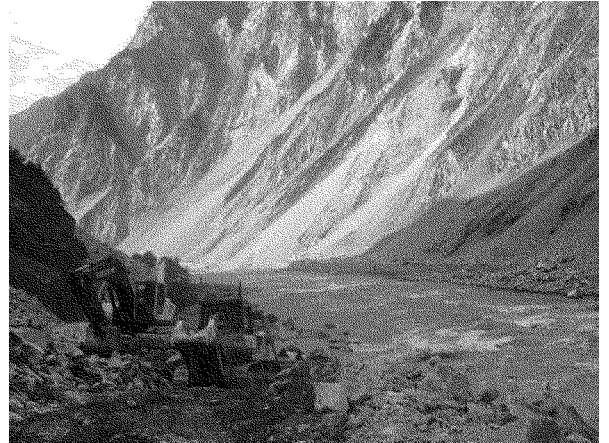
尤其是国道G213线被厚滑坡体掩埋(图2),沿线被掩埋损毁车辆随处可见。

图2 岷江两岸公路崩塌滑坡

都汶公路在下索桥—桃关隧道、彻底关断桥—罗圈湾、上银杏坪、上河坝—一碗水村、上坪—皂角湾—金竹林一带,路基被完全掩埋,对局部危险高边坡采用爆炸方式清除危岩,重新修建临时通道。

G213线路面被完全掩埋情况更为严重。掩埋较为严重的路段包括威州中学对岸举行滑坡掩埋公路约2 km,万村—新桥村、飞沙关沿线、磨子沟—羊店村—下索桥—皂角湾,桃关村—彻底关、沙坪—银杏、下坪、皂角湾—太平驿、映秀镇—黄家村、被毁百花大桥沿线、漩口—紫坪铺等路段。据遥感解译初步统计,路面被完全掩埋长度占损毁公路的62.55%。

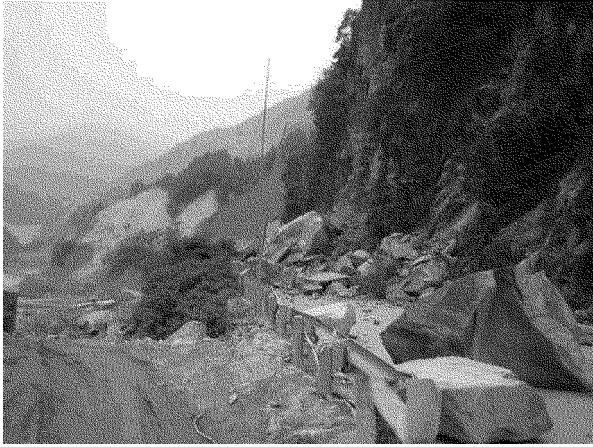
都汶公路在羊店村—汶川县城境内路段,虽然路面未被崩塌滑坡完全掩埋,但滚石、崩塌等造成断道(图3)、路面开裂、下沉等现象严重,影响行车安全,部分路段只能单侧通行。

图3 落石堵断公路

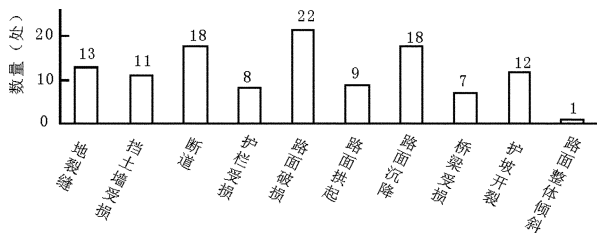
由于各路段所处的地理位置、水文地质条件、地貌情况、震中距离及公路走向不同,路基路面震害的轻重程度及震害类型也不同。表1为映秀—都江堰方向沿线路基路面、支挡结构震害类型,NO为GPS定点编号。图4为不同震害类型所占的数量。在同一调查点,出现多种震害并存的现象。

图4 人工调查不同震害类型所占数量
