栖霞市滑石矿东部矿井突水 地质灾害及其防治对策

摘要:通过对山东栖霞滑石矿矿区水文地质条件的调查以及 63 线井-200 中段工作面发生矿井突水造成的灾害分析,综合研究分析了矿井突水灾害基本特征及成因,在此基础上,探讨了矿井突水地质灾害的防治对策。

Geological Disasters and Countermeasures of Water Inrush in Eastern Mines of Talcum Deposits in Qixia City

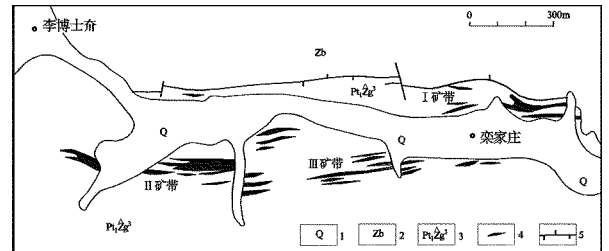
图 1 栖霞滑石矿地质简图

矿区大地构造位置位于华北陆块、鲁东隆起Ⅲ、胶北隆起区Ⅲ。之栖霞-马连庄凸起区Ⅲ^{7[3]}。矿区出露地层主要有古元古代粉子山群张格庄组和新元古代蓬莱群豹山口组变质岩,其次有第四系坡洪积和冲洪积物等;岩浆岩区内出露较少,主要为花岗闪长斑岩,其次是煌斑岩和辉绿岩脉等;矿体赋存于粉子山群张格庄组上白云石大理岩段中,受 EW 向褶皱和断裂构造控制。矿体倾角与地层倾角斜交,矿带中的矿体成群出现(图 1)。

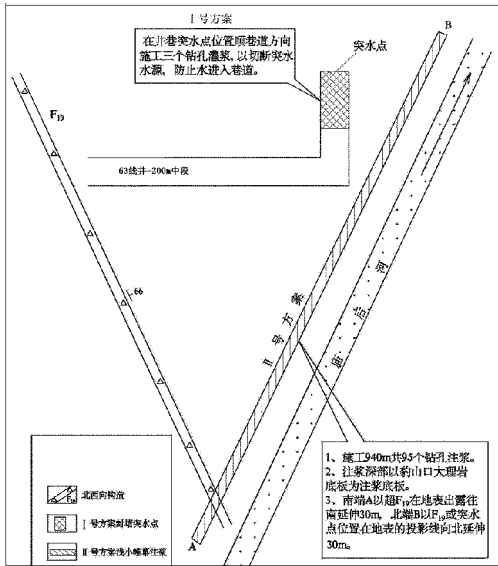
图 2 东部矿区水害治理工程平面示意图

(6)据分析,-200 m水平突水淹井,涌水通道很可能与NW向导水断层F19有关,因为区内只有NW向断层为导水断层,而且NW向导水断层倾向都为NE倾向,-200 m突水点,很可能为-200 m巷道揭露了F19的倾向深部延伸处。

综上所述,-200 m工作面坑内突水水源有2个:一是大理岩地下水,二是庙后河流的河水(包括河床砂砾层地下水)。突水通道路径:河水通过河床下部砂砾石层,直接渗入下伏豹山口组大理岩及往下渗入NW向展布的导水断裂,断裂又被直接揭露(或间接揭露)造成突水淹井。

(3)治水措施包括3个方面内容:一是堵住井下-200 m工作面突水(I号方案);二是堵住河流的渗

漏量和堵住大理岩地下水的渗水量(Ⅱ号方案);三是堵住 F19 与河流的直接通道(Ⅱ号方案)。

(5)由于矿井现在被淹,不管最终选择哪种治水方案,首先堵住井下-200 m 工作面突水,排水恢复生产为第一方案,因此,治水措施方案中将对“-200 m 突水点堵漏排水”作为 I 号方案,存在不管选择哪个治水方案,Ⅰ号方案都必须先行实施(图 2)。山东省许多矿山采取了帷幕注浆堵水法治理水害,帷幕注浆堵水法技术已成为除疏干法以外,可供选择的另一种行之有效的治理矿区地下水害的方法,而且生态环境效益、社会效益明显^[5]。
