广西龙胜曾家塘滑石矿地质灾害评估与防治

摘要:该文介绍了广西龙胜县曾家塘滑石矿地质灾害现状,在分析各种地质灾害形成原因及影响因素的基础上提出了相应的防治措施。为合理开发该滑石矿资源,保护矿山地质环境提供了科学依据。

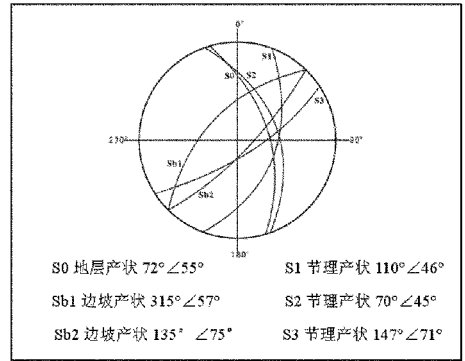
图 1 龙胜曾家塘滑石矿赤平投影图

评估区丹洲群合桐组大理岩发育 3 组节理(图 1),节理 S1 产状 110°∠46°,密度 2 条/m;节理 S2 产状 70°∠45°,密度 4 条/m;节理 S3 产状 147°∠71°,密度 1 条/m。无断层通过,所以地层产状和节理产状对崩塌、滑坡的形成有较大的影响。通过

野外实地调查,评估区地层产状为 72°∠55°,根据开采设计说明书,沿滑石矿的延伸方向布置开采面,所以该滑石矿有倾向相反的 2 个采面:Sb1 开采面,产状 315°∠57°,Sb2 开采面,产状 135°∠75°。利用赤平投影的方法对评估区地层、节理和开采面之间的关系进行分析(图 1)^[3]。

Sb1 开采面倾向 315°,与地层倾向 72°大角度反相相交,故在开采的过程中不易形成崩塌、滑坡;被 3 组节理切割成的岩块的长轴产状为 89°∠45°,与 Sb1 开采面倾向相反,但是由于节理密度较大,将岩体切割成大小不一的岩块,开采过程中仍易形成崩塌、滑坡。

Sb2 开采面倾向 135°,与地层倾向 72°,夹角为 63°,夹角较大,故在开采的过程中不易形成崩塌、滑坡;被 3 组节理切割成的岩块长轴产状为 89°∠45°,与 Sb1 开采面倾向夹角为 46°,而且节理密度较大,将岩体切割成大小不一的岩块,开采过程中容易造成崩塌、滑坡。主要危害采场工作人员、现场施工设备、在矿区内生活的花岗岩山村的村民、房屋和矿区建筑物等。故预测评估认为该区工程建设引发崩塌、滑坡地质灾害发生的可能性中等,危害程度中等,危险性中等。

(1)详细查明矿山崩塌、滑坡的分布、规模及稳定性,采用手工方法清除崩塌体。加强对滑坡的监测,严禁进一步削坡,在滑坡前缘修建挡土墙,消灭隐患。对于查明的崩塌体和滑坡,在采取工程措施前设立警示标志,并加强监测。

(2)按开采设计说明书组织生产施工,严格采用分层台阶式进行开采,设计边坡台阶高度5 m,台阶坡面角75°,安全平台宽度4 m,清扫平台宽度5 m,矿山最终边坡角50°。避免形成不稳定高陡边坡而引发崩塌、滑坡。

(3)严格执行自上而下的开采顺序,严禁从下部不分阶段掏采和在同一工作面上同时作业,防止采掘工作面形成伞檐、根底和空洞,避免形成危岩或产生崩塌。严格控制最终边坡角,对于可能失稳地段进行锚喷防治。做好边坡的监测预警,设立警示标识。
