广西凤凰山灰岩矿矿山地质环境 影响评估及主要治理恢复措施

摘要: 在了解矿山基本概况和查清矿山地质环境条件的基础上, 结合矿山实际情况, 从地质灾害、含水层、地形地貌景观和土地资源等方面进行了矿山地质环境影响现状和预测评估。现状评估表明, 该矿山主要发育滑坡和危岩, 地质灾害中等发育, 对土地资源和地貌景观影响较严重; 预测评估表明, 该矿山引发和遭受的地质灾害主要为崩塌和滑坡, 对地下水影响较轻, 土地资源和地貌景观影响严重。根据评估结果, 提出了植被恢复工程、挡护工程、排水工程等矿山地质环境治理恢复措施, 对消除或减弱矿山地质灾害, 全面恢复矿山生态环境具有一定指导意义。

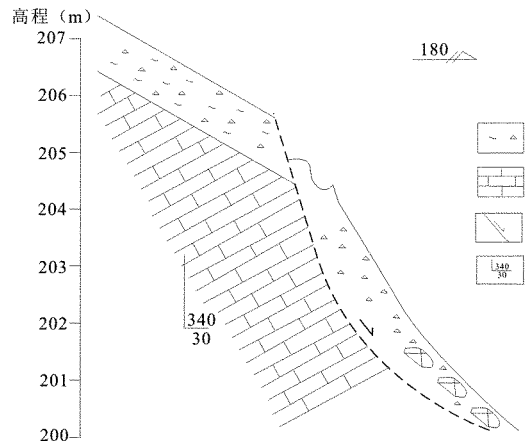
图 1 矿山公路切坡滑坡剖面示意图

野外调查发现,矿山公路切坡发生滑坡 1 处(图 1),采场南东侧边坡上发育危岩 10 处。现状调查表明,矿区内地质灾害中等发育,各地质灾害点的危害程度小,危险性小,对地下水层的影响程度较轻。共

1—红粘土;2—灰岩;3—滑动面及滑动方向;4—地层产状

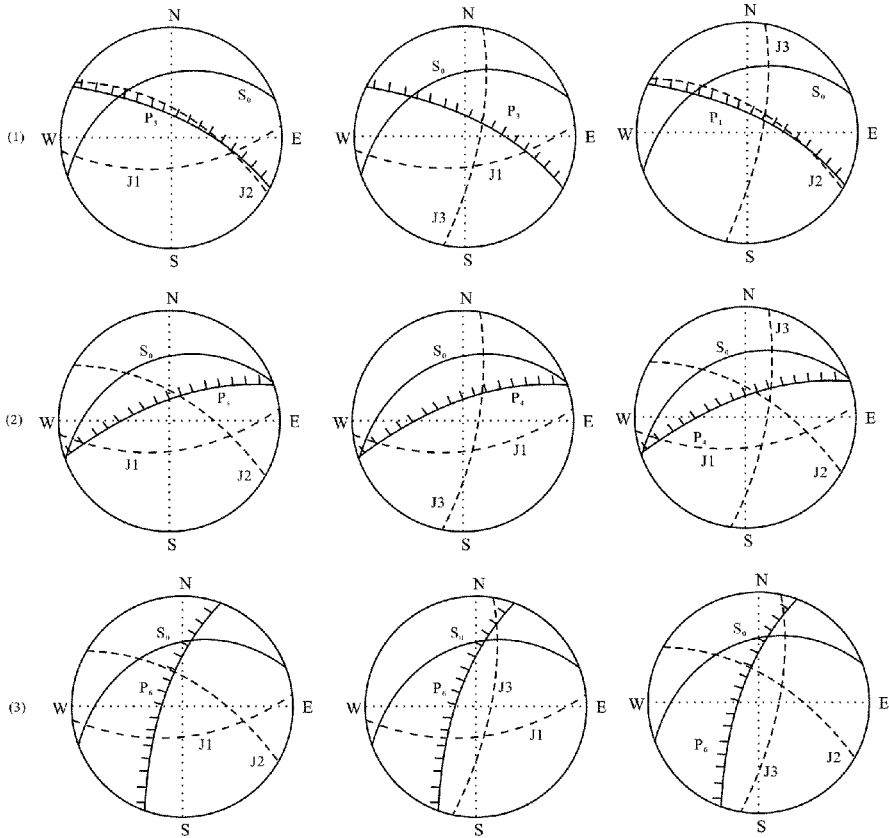
图 2 工作帮边坡与构造面赤平投影图(下半球)

(1)露天采场建设可能引发的崩塌、滑坡地质灾害危险性预测评估。矿山在开采过程中,将产生一系列工作帮边坡。根据工作帮边坡上节理、层理及帮边坡产状进行赤平投影分析,工作帮边坡特别是易产生顺层滑坡的工作帮边坡 P_3 (图 2-1)、 P_4 (图 2-2)和 P_6 (图 2-3)及工作帮边坡上 2 组结构面切割的不稳定岩块易引发岩石崩塌、滑坡地质灾害,主要危害采场内的工作人员、运输车辆和机械设备。预测露天采场可能引发崩塌、滑坡的可能性中等,危害程度中等,危险性中等。
