居民区附近崩塌地质灾害 隐患点工程设计与实现

——莱阳市沐浴店镇簸箕港村东南隐患点

(山东省核工业二七三地质大队,山东烟台 265300)

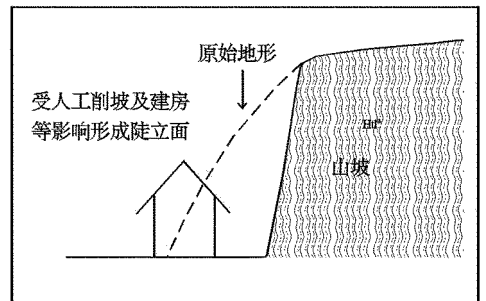
图 1 人类工程活动示意图

受人工削坡及建房等影响，在簸箕港村东南一带民房后的山坡前缘形成陡坡，坡高 5~11 m，坡度 65°~80°，具备崩塌形成条件(图 1)。
