山东省平邑玉荣石膏矿“12·25”事故救援过程中的水文地质问题分析

摘要: 山东平邑凹陷盆地内石膏资源丰富, 自 20 世纪 80 年代起, 区内石膏开采持续不断, 随着开采范围的不断扩大, 形成了大面积采空区, 地面塌陷时有发生。2015 年 12 月 25 日, 平邑县玉荣石膏矿、万枣石膏矿范围内发生大面积塌陷, 造成 29 名矿工被困。在施救过程中, 遇到诸多水文地质问题, 如灰岩含水岩组富水性增强; 矿坑水补给条件改变; 膏上灰岩岩溶水对采空区的大量补给; 矿区南侧老窿水的威胁和岩溶塌陷等, 直接影响了救援工作的顺利开展。针对在救援过程中出现的以上问题进行了综合分析研究, 总结了救援过程中采取的多种防治措施和经验及教训, 为同类矿山事故救援提供一定借鉴。

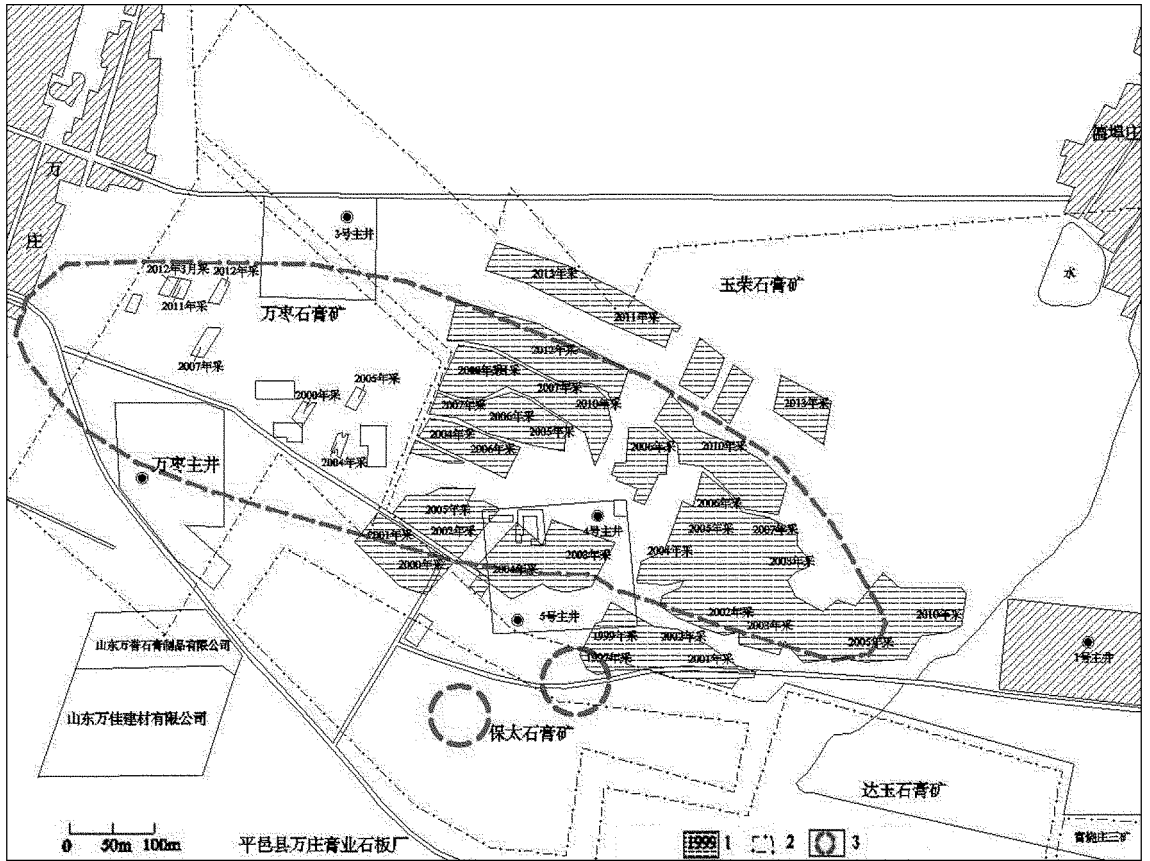
图 2 玉柴石膏矿塌陷位置示意图

2015 年 12 月 25 日,位于平邑县保太镇万庄村东南的万枣石膏矿和玉荣石膏矿范围内发生塌陷,形成一近东西向条带状的碟形塌陷区。该次塌陷为大面积整体垮塌,东西长约 1 200 m,南北宽约 400 m,塌陷面积约 0.36 km²(其中万枣矿 0.162 km²;玉荣矿 0.198 km²),最大坑深约 4 m,塌陷坑四周台阶状地裂缝发育。该次塌陷类型为采空塌陷(图 2)。

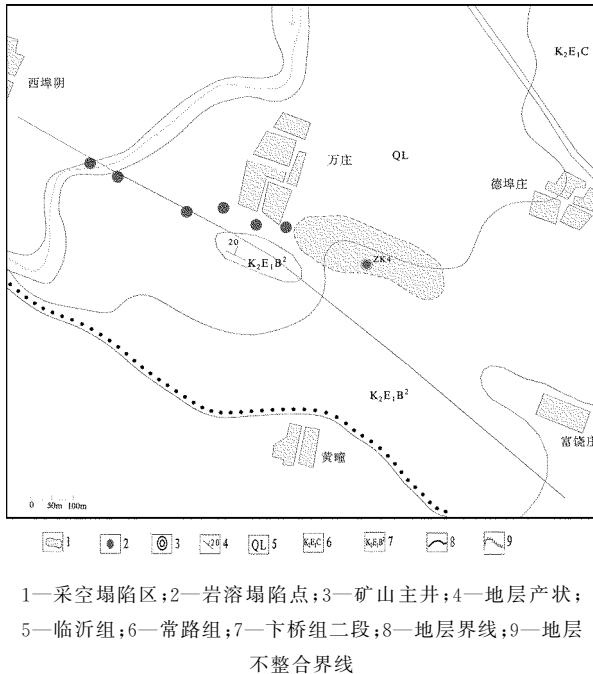
图 5 岩溶塌陷点分布示意图

塌陷区周边的灰岩岩溶水因塌陷造成水位迅速下降,2015年12月28日—2016年2月21日,在塌陷区西侧的万庄村南、西南地段先后发生了6起岩溶塌陷,塌陷坑直径一般2~3 m,坑深1~4 m,陷坑呈筒状或瓮状。塌陷坑均分布在第四纪砂质粘土内(图5)。分析认为,万庄村及其周围具备形成岩溶塌陷的地质条件,近期岩溶水水位的持续下降应为塌陷的主要引发因素^[11]。

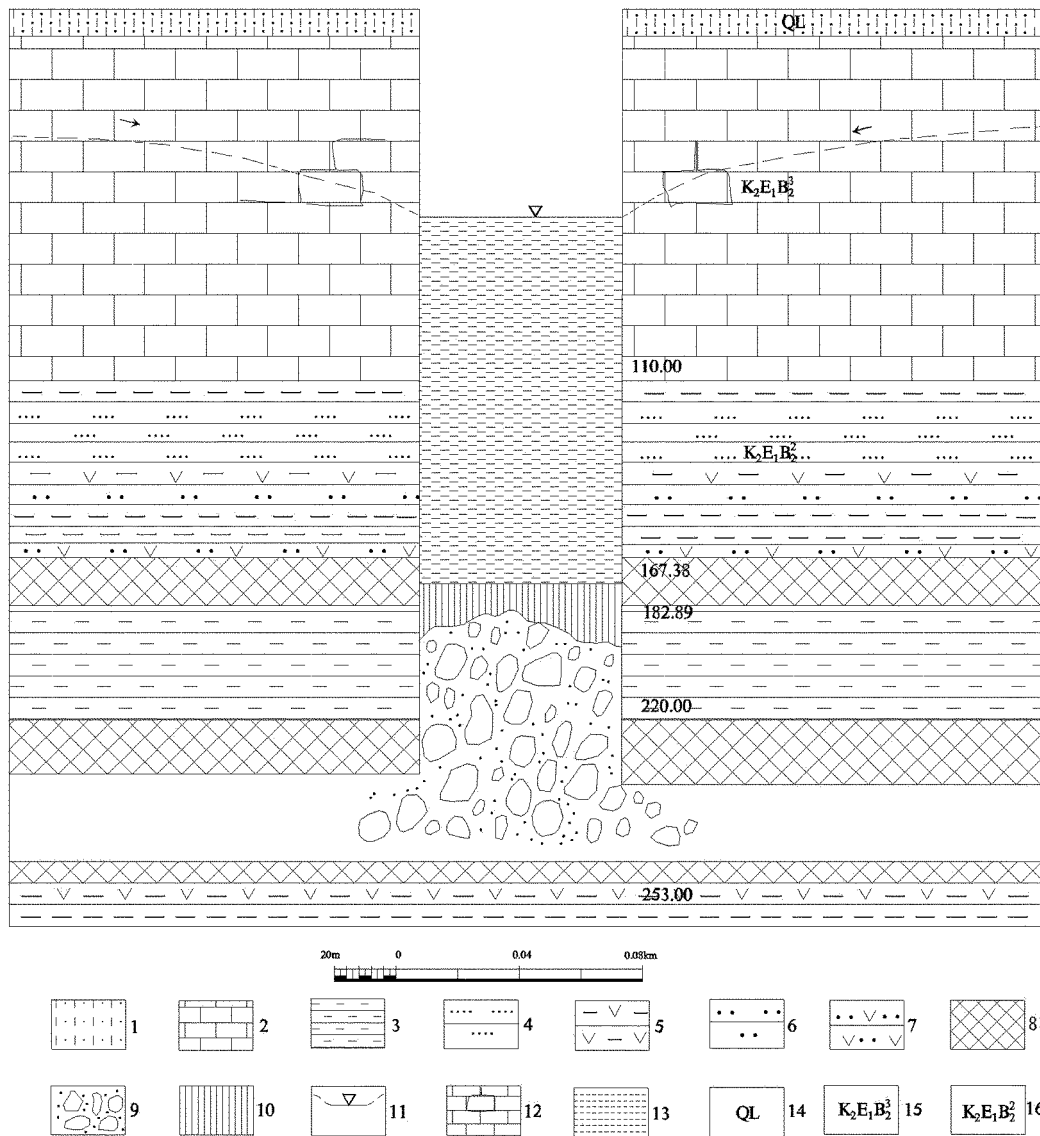
图 6 玉荣石膏矿竖井止水剖面示意图

通过水位监测,确定岩溶水通过已坍塌的4号主井及未进行止水的1号救生孔等补给渠道补给采

空区。2016年1月2日,由于矿区4号主井坍塌严重,矿井底部出现堵塞,井内水位逐渐上升至距地表60 m处,井内水量的汇集很有可能威胁到井下被困矿工的安全,于是决定对4号主井采取止水措施。为提升止水效果,首先对4号主井进行了抽水,出水量约 $100\text{ m}^3/\text{h}$,将水位降至110 m。1月5日,利用水玻璃和水泥对4号主井采取了封堵措施,止水深度位于地面下170 m处,止水效果较好(图6)。

1月22日,对玉荣矿区3号竖井进行了调查,发现防水井壁被破坏,岩溶水透过井壁向采空区大量渗漏,涌水量约 $200\text{ m}^3/\text{h}$ 。分析认为,这些水是目前井下积水上涨的主要来源。1月26日,对玉荣矿3号主井进行了封堵,止水效果不好。1月27日,对玉荣矿3号主井重新进行了止水,首先利用块石、碎石、石子、粘土、水泥回填井筒深度70 m后,再利用水玻璃、水泥进行止水,效果良好^[12]。
