青岛市崂山风景区崩塌地质灾害治理方法探讨

——以大平岚崩塌人造景观石治理为例

尹明泉¹, 王治良², 王建收¹

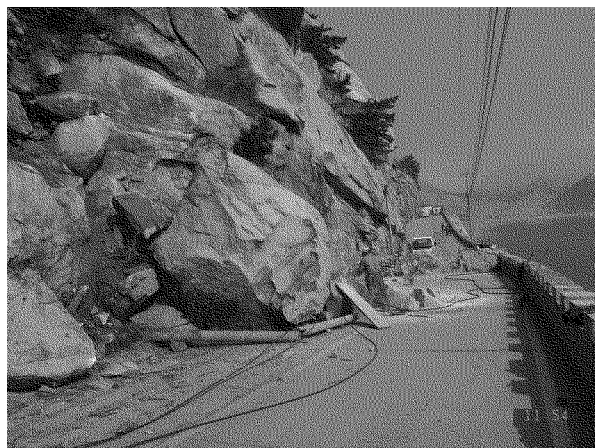
照片1 大平岚崩塌地质灾害现场

大平岚崩塌位于崂山风景区旅游南线检票口东300 m处, 紧临崂山风景区青蛙石景点, 南侧为黄海。该崩塌地质灾害发生于2009年2月9日晚6点30分, 崩落的巨石造成了交通和通讯中断, 导致崂山风景区南线道路全线封闭(照片1)。崩落巨石上方的残留危岩体极不稳定, 存在严重的安全隐患, 急需采取措施予以治理。目前, 国内对崩塌及危岩体的治理一般采用清除、加固、支挡等方法, 虽都能消除地质灾害隐患, 但对风景区内崩塌的治理效果不佳。清除往往使风景区内的天然景观石得不到保护, 破坏了旅游资源; 加固、支挡虽能使景观石得到保护, 但加固体、支挡体往往也带来了视觉污染, 破坏了游客的旅游兴趣。如何治理风景区内的崩塌, 既使原有景观石得以保护, 又不致于形成新的视觉污染。目前, 在城市园林、景观美化工程中, 人造景
