G317 线汶川至马尔康段公路 崩塌滑坡灾害危险性评估

摘要:为减少公路工程项目和地质灾害之间的相互影响, 工程建设之前必须对工程建设用地存在的地质灾害进行评估。结合国道 317 线汶川至马尔康段公路改建工程的特点, 对工程遭受或工程建设可能诱发加剧的滑坡和崩塌灾害发生的可能性作了分析, 并提出相应的防治对策, 为拟改建的公路建设提供指导性建议。

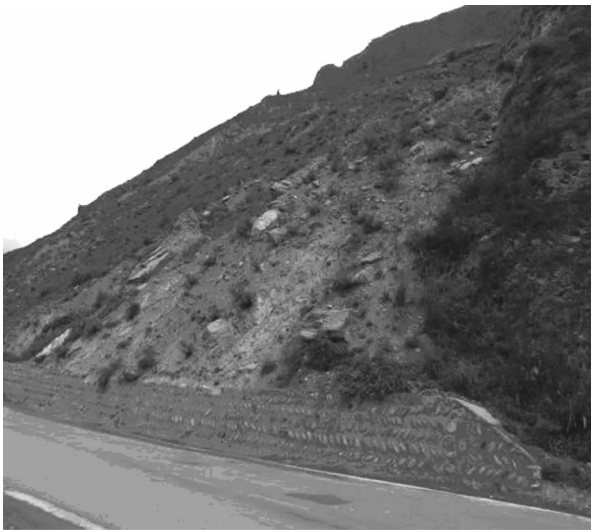
图 1 黑土包大滑坡

黑土包滑坡位于拟改建公路 K8+750~K8+950 段杂谷脑河右岸公路内侧斜坡地段。滑坡体平面上呈明显的圈椅状特征,其后缘高出公路路面 80 m,坡脚(滑坡舌)基本上垂直于公路路面,前缘高程 1 600 m,前缘平均坡度 35°,坡体后缘高程 1 640 m,后缘壁高 1 m。滑坡主滑方向为 NE10°,与山坡坡向基本一致,滑体沿着主轴方向长约 135 m,滑体上

窄下宽,上宽 60 m,下宽 100 m,滑壁高 10 m,滑坡中后缘滑体厚度达到 25 m,滑坡土方量约 $40 \times 10^4 \text{ m}^3$ (图 1)。

滑坡体由块石土、碎石土夹角砾土及角砾质粉土组成。滑坡体上有一纵向冲沟切割,雨季有地表水流汇集,中部平台、陡坎发育。滑坡体中部可见宽约 20~40 cm 的横向拉裂缝,延伸长度 5~8 m,可见深度 0.5~1.2 m,后缘错落高度 0.5~1.3 m;在滑坡前缘,可见地下水呈滴流及浸润状渗出,滑床由志留系茂县群二组 (Smx^2) 灰绿色、深灰色千枚岩夹少量砂质灰岩和钙质砂岩构成,此滑坡属于蠕滑拉裂式滑坡。目前滑坡仍在继续变形,威胁路基稳定和交通安全(图 2)。

据调查,该滑坡在 20 世纪 80 年代初发生过剧烈运动,坡体上建筑物变形拉裂现象明显,滑坡后缘裂隙明显,前缘侵占道路的部分土体已经被清空挖走,坡体上有马刀树、醉汉林等现象。目前该滑坡正处于缓慢蠕滑变形阶段。

据上述计算表明:天然状态下,滑坡稳定系数 $K=0.976$,表明滑坡目前整体处于临界变形,而局部外在蠕滑变形阶段,与现状基本一致,但是在暴雨等不利因素作用下,滑坡会发生大规模滑动,应及时进行整治。

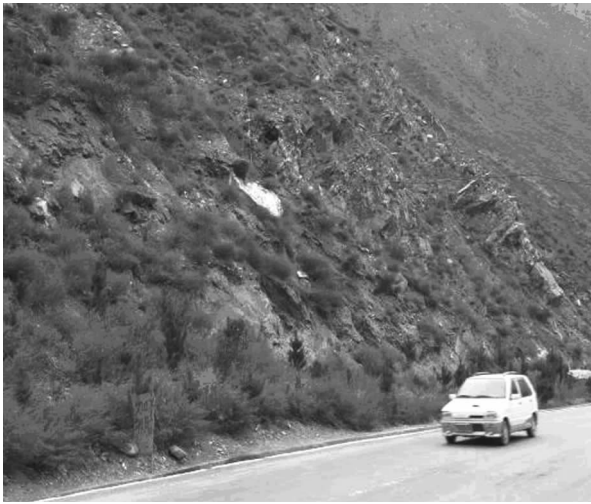
图 3 K64+150 处崩塌侧面

崩塌体位于拟改建公路 K64+900~K65+000 处,斜坡地势陡峻,坡面整体稳定,为岩质边坡,坡下形成倒石堆,坡顶为基岩。崩塌体形成的后部崩塌壁高 2~5 m,坡高 70 m,崩塌体横向发育宽 50 m,纵向长 80 m。该段崩塌体主要为风化基岩垮塌,但由于岩体风化卸荷作用较强,局部岩石形成危石,危石块径为 5~30 cm,最大可达到 80 cm。基岩主要为较软的变质长石石英砂岩夹千枚岩偶夹灰岩组成,岩体较破碎,裂隙发育,为碎屑崩塌体提供了重要的物源(图 3,图 4)。

经计算分析,天然状态下,滑坡稳定系数 $K=0.95$,表明崩塌体目前处于变形阶段,与现状基本一致,应进行整治处理。

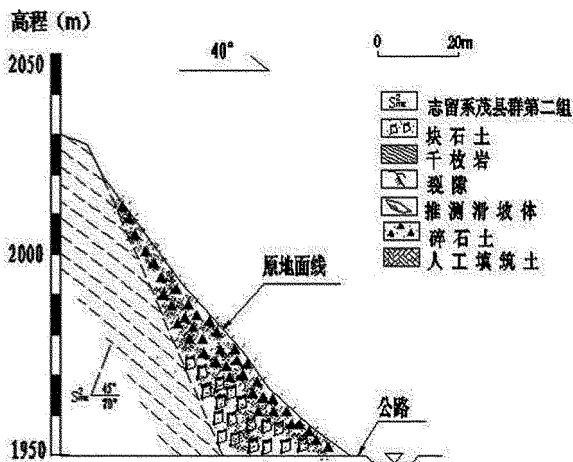
图 4 K64+150 处崩塌剖面图

据该区地质地貌特征,选择楔体极限平衡分析公式计算稳定系数(公式 1)。计算剖面选用沿主轴线方向上的纵剖面;碎石、碎屑崩塌岩土体主要特征参数 c, Φ, γ_0 值参照工程地质手册和经验取值如下: $C=5 \text{ kPa}, \Phi=44^\circ, \gamma_0=17 \text{ kN/m}^3$;采取现场调查估测并结合经验拟合来确定软弱面。
