枣庄市十里泉地下水环境问题的初步研究^D

提要 本文通过多年的监测资料,对十里泉水源地的过量开采和“三废”排放所引起的地下水环境问题进行了初步的探讨,并提出了治理和预防的措施。

STUDY ON ENVIRONMENTAL PROBLEMS OF GROUNDWATER IN SHILIQUAN, ZAOZHUANG CITY

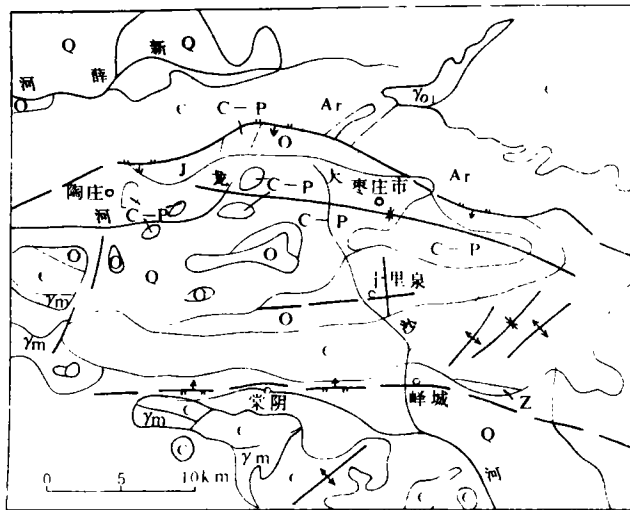
图1 枣庄市十里泉地区地质图

区内分布着一系列北北东向、北西向复式背向斜和北东、北西向两组高角度的逆断层。陶枣、峰城二断层分别控制了盆地的南北边界,与其配套的次一级构造如十里泉断层等分布于主构造的内侧,组成了该盆地基本的构造轮廓(图1)。
